EKONOMISK PLAN

**BOSTADSRÄTTSFÖRENINGEN
KÄLLÄNGSMÅRDEN**

Teknisk utredning

avseende fastigheten Lidingö, Mården 1, Källängsvägen 6, Lidingö

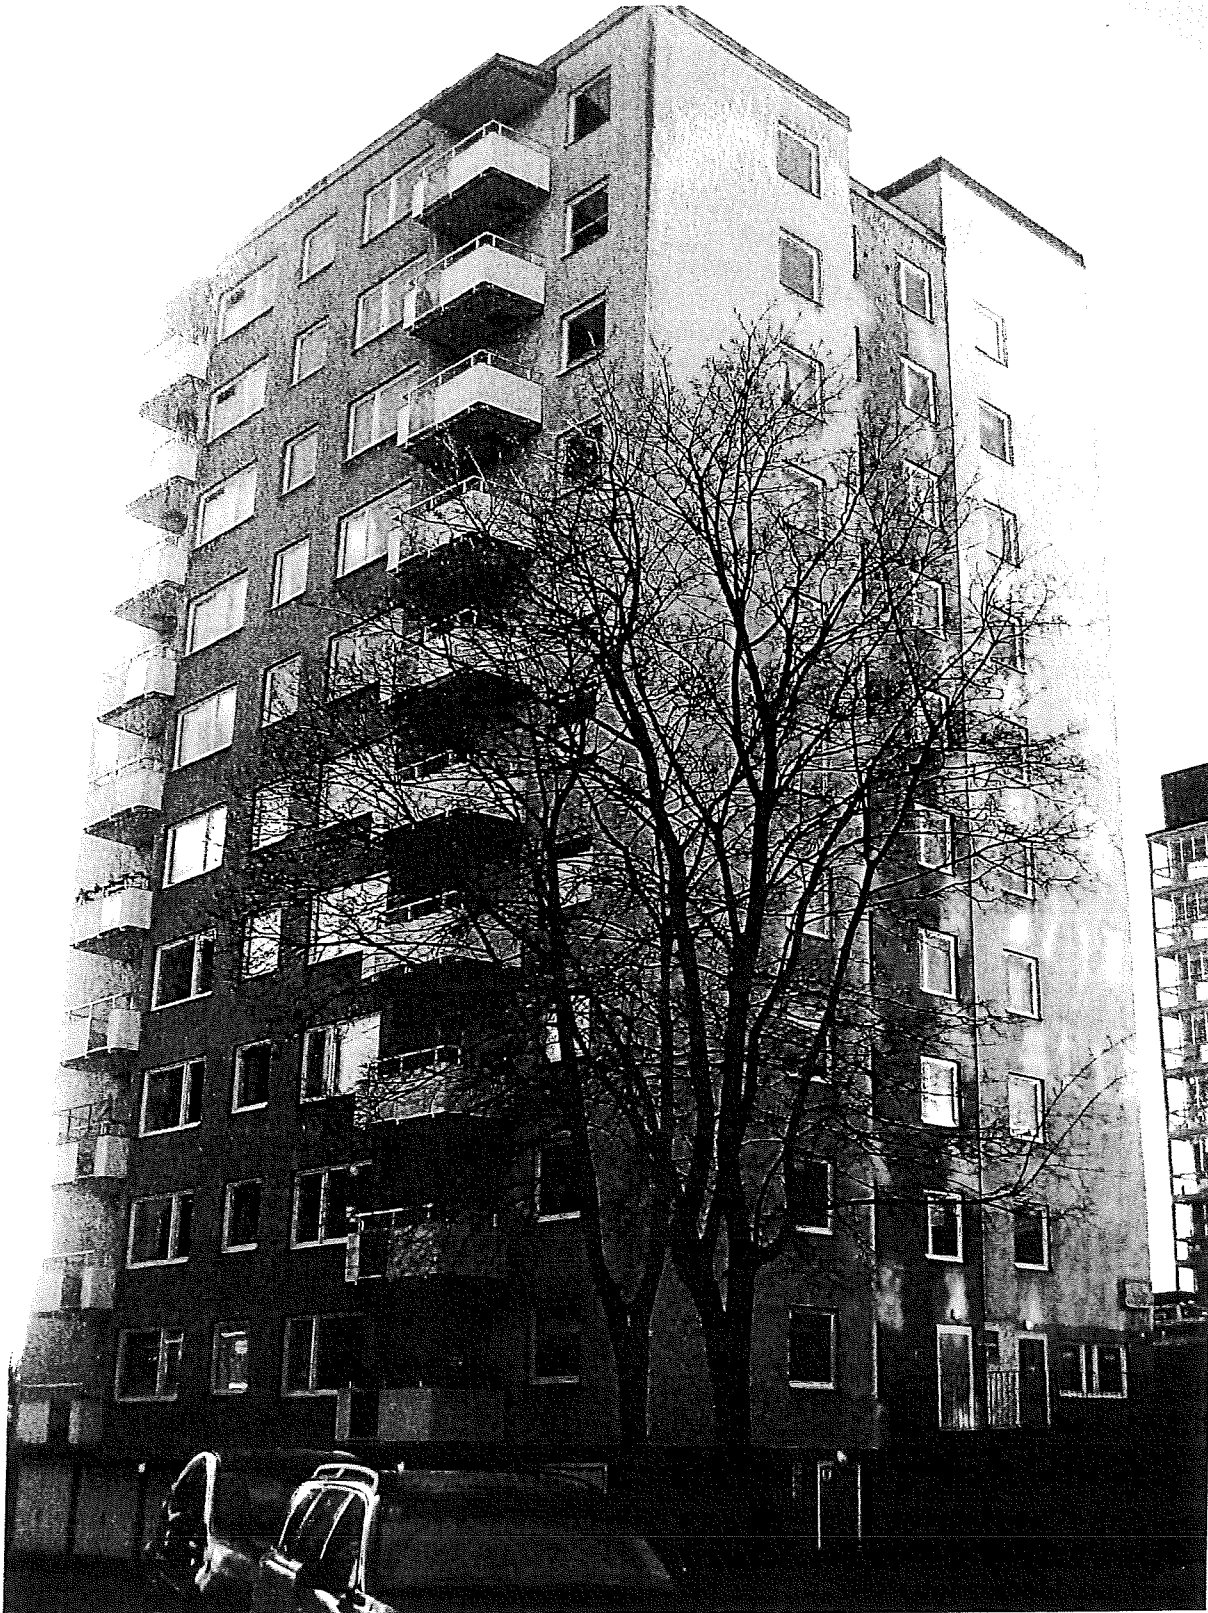
3. Bygghedel: Husets fasader.
Utvändiga putsade murar.
Brist, fel/skada: Ytterväggskonstruktionen är utförd av betong med utvändigt isolering av lättbetong samt puts. Vid åldrande finns det risk för att lättbetongen separerar från betongen varvid lättbetong och puts släpper och rasar ned. Enligt uppgift i samband med besiktningen har ett mindre parti på fasaden reparerats efter ett sådant putssläpp.
Vid besiktningen noterades ett antal mindre sprickor och missfärgningar i putsen samt lagningar efter putssläpp. Dock inga påtagliga tecken på begynnande putssläpp eller dylikt.

Fasad mot gården

- Bedömd åtgärd: Med hänsyn till åldern på puts och fasader samt risken för nedfallande puts bedömer vi att fasaderna bör putsas om. I samband med detta bör lättbetongens infästning till betongstommen säkras. Vid fasadrenoveringen bör det övervägas att samtidigt tilläggsisolera fasaden. Putsade ytor på utvändiga murar bör samtidigt putsas om.

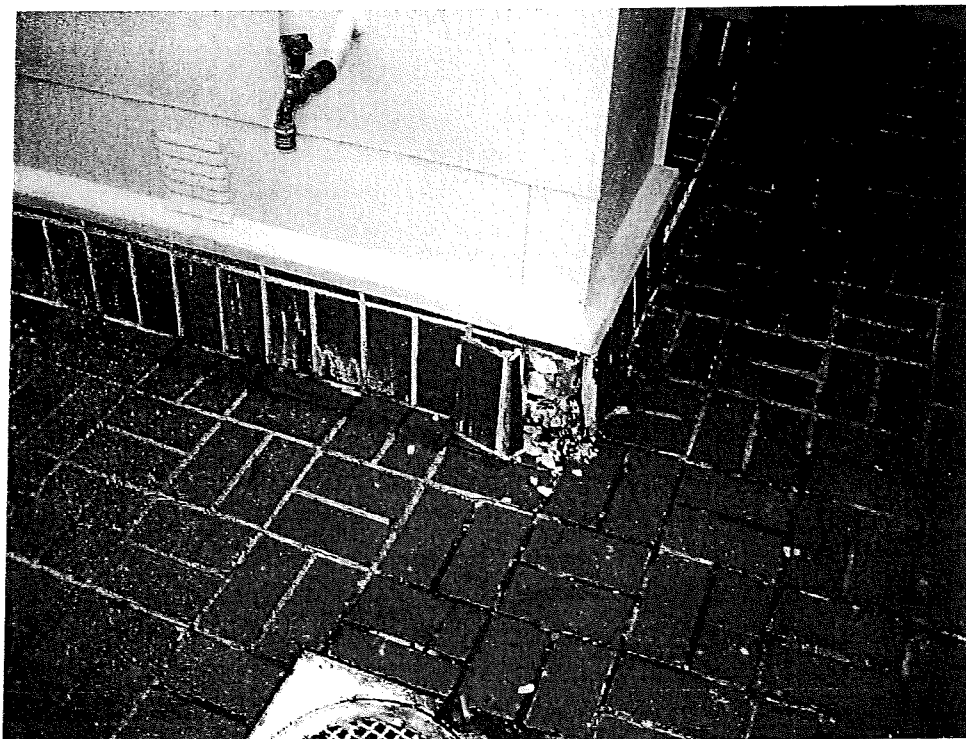
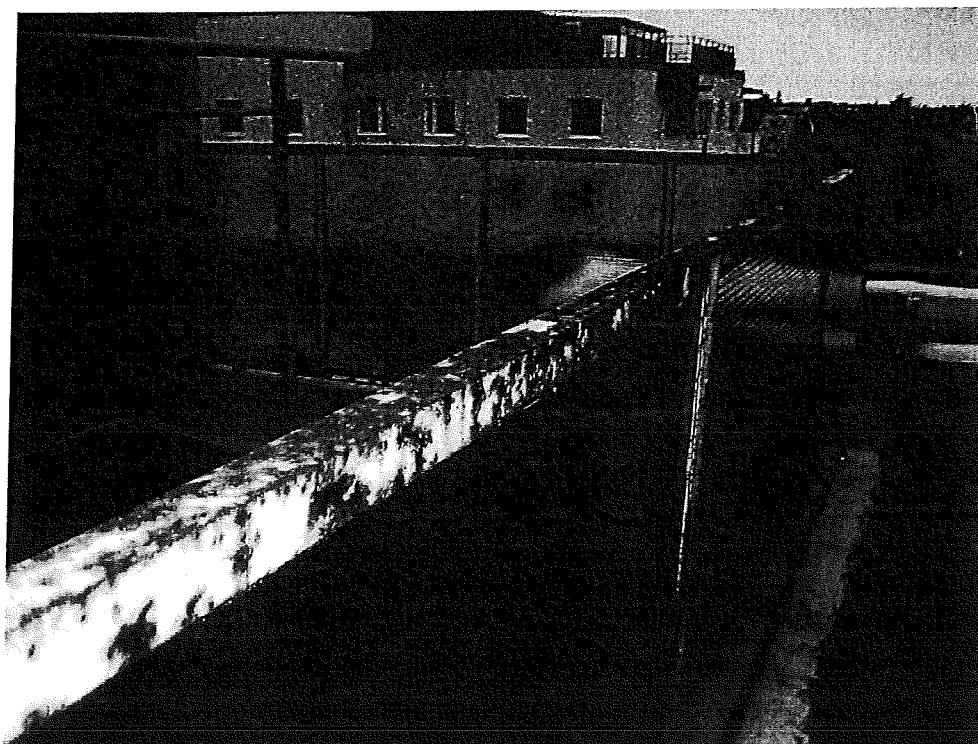
2. Bygghedel: Piskbalkongen
Brist, fel/skada: Tätskiktet är gammalt och bedöms vara uttjänt.
Vittringsskador finns i golvbeläggningen och i anslutningar till väggar. Räckets rostskador.
Bedömd åtgärd: Piskbalkongen totalrenoveras med nytt tätskikt och ny ytbeläggning av klinker eller motsvarande.
Räcket renoveras med rostskyddsbehandling, ommålning, och genomgång av glaspartier. Öppningar mot taket skall förses med låsanordning.
Omfattning: Piskbalkongen i sin helhet.
Mängd: Ca. 30 m² golvyta och ca. 12 m räcke.
Aktualitet: Inom 5 år.
Bedömd kostnad: Ca. 100 000 kr.

Piskbalkong

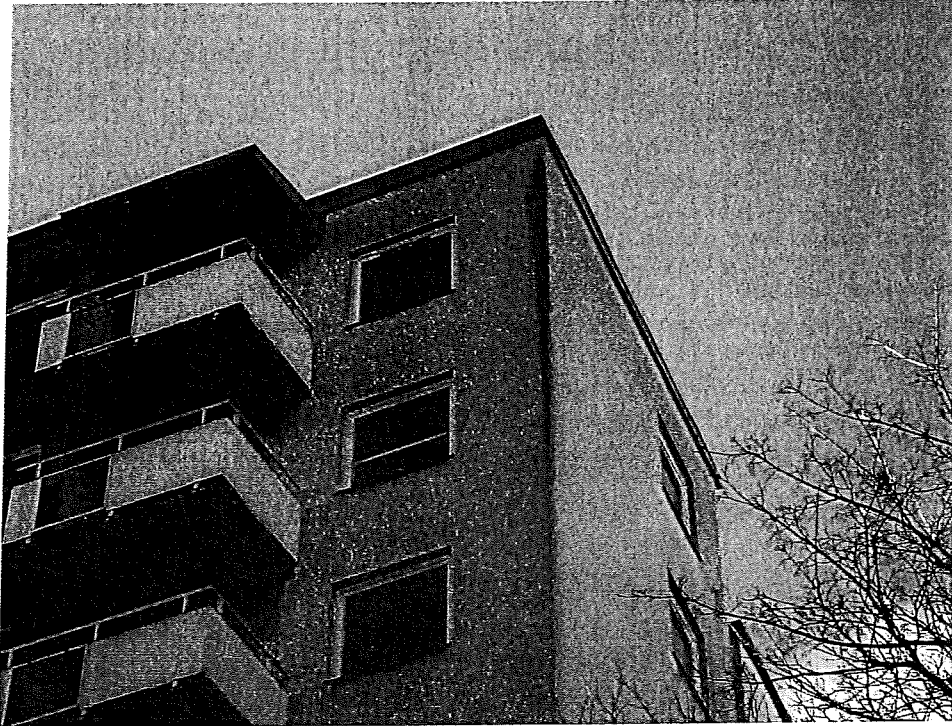
Missfärgning på fasad. Sannolikt pga. utfällning från plåtbeslag i takfoten

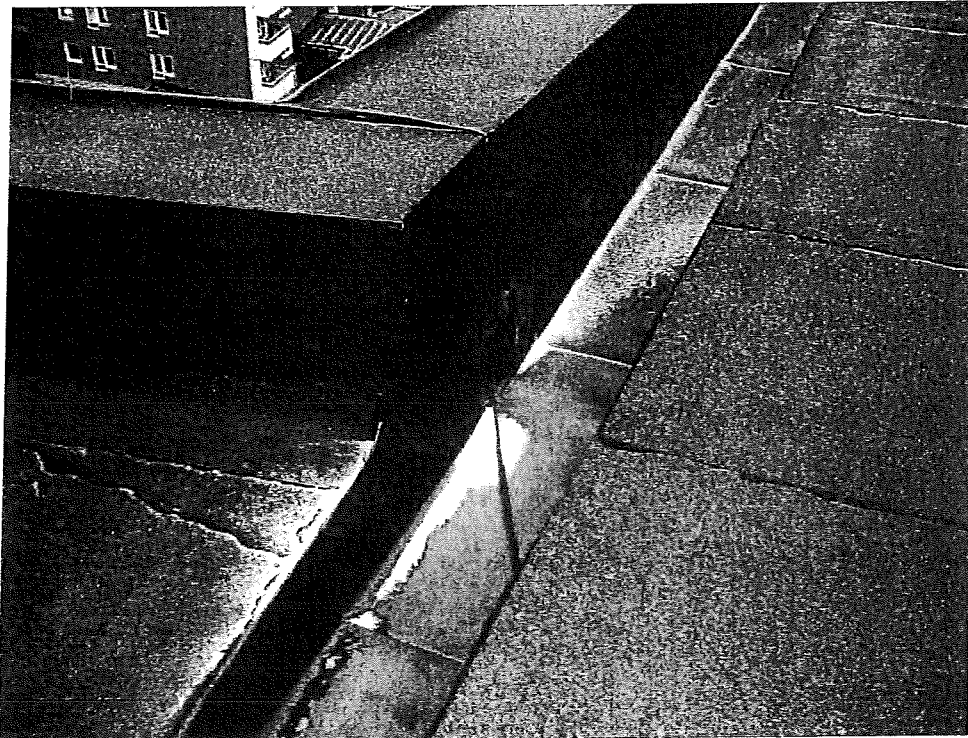
Takdetalj

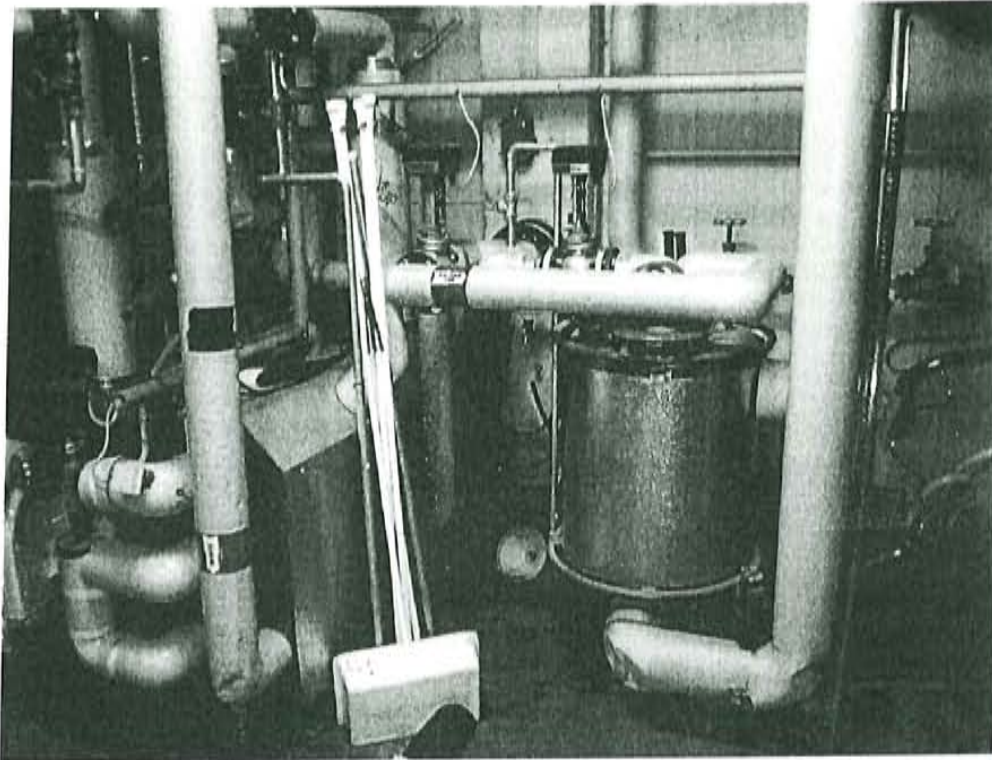
Värmeväxlare i undercentral.

Renovering av värmeanläggning med nya värmeväxlare, ny kringutrustning och termostatventiler samt inreglering av dessa 400 000 kr
